TUBOS DE “LED” CAUSANTES DE INCENDIOS

La reutilización de luminarias fabricadas y utilizadas en albergar y utilizar tubos fluorescentes, para otros de LED, pueden dar origen a disfunción en sus conexiones de toma de corriente.

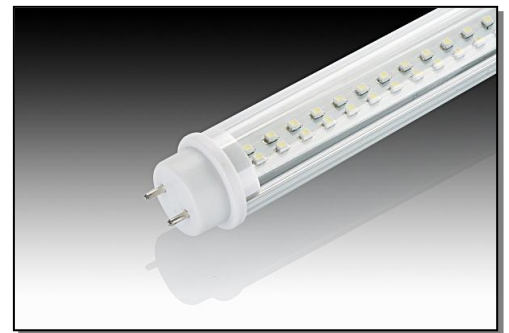
Fig. 4

Luminarias de tubos LED.

Su instalación consta de un tubo LED y de un portalámparas.

Para el correcto funcionamiento de estos tubos LED, disponen en su interior de los siguientes componentes:

- Chip LED.
- Circuito PCB.
- Driver interno.

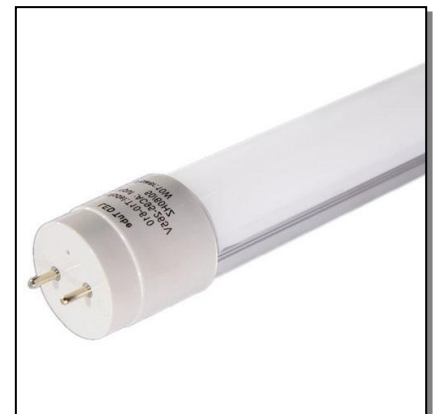
Fig. 5

Los extremos de estos tubos fluorescentes NO ofrecen rigidez, ante la formación de “Puntos calientes” en las conexiones formadas entre ellos y los del portalámparas, al estar realizados con los siguientes materiales:

- - Tubo de cubierta acrílica.
- - Casquillo de polímero P.V.C..
- - Carece de disco de baquelita.
- - Terminales de latón.

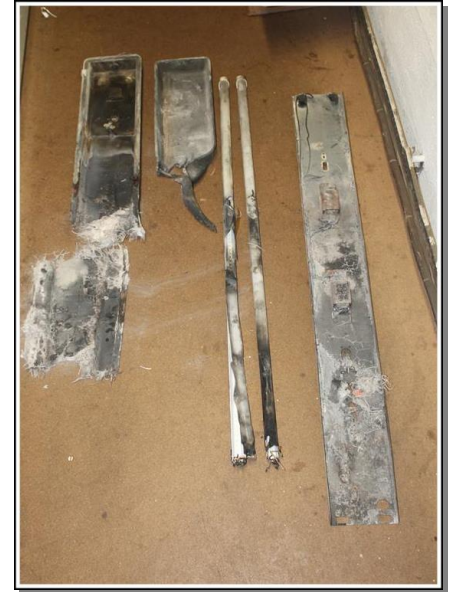
Fig.6

La composición y distribución de los materiales con los que están realizados los portalámparas son los mismos que los utilizados para los tubos fluorescentes, que constaban de:

- - - Carcasa de plástico.
- - - Ventana de conexión con el tubo fluorescente.
- - - Conexiones del cableado de alimentación tipo “cepo”, mediante pletinas de latón.
- - - Proyección de la armadura metálica, compuesta por las citadas pletinas en ambos laterales de la ventana de conexión.

En los tubos LED, si la tensión de suministro disminuye (*por una deficiente conexión*), la intensidad en sus conexiones aumenta, y éstos tienen una franja de tensión para su funcionamiento comprendida entre 100 y 240 V, mientras que los tubos fluorescentes, cuando se reduce la tensión de suministro, también reduce la intensidad, dejando de funcionar a la tensión de 180V.

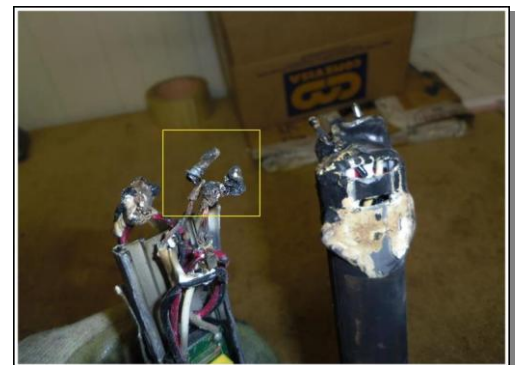
Fig. 7

Los procesos generativos de “puntos calientes” en conexiones de naturaleza eléctrica, se producen, como consecuencia de haber una “mayor resistencia” al paso de corriente eléctrica a través de ellas, bien por la existencia de un contacto flojo y/o defectuoso.

Los efectos térmicos, que estos “puntos calientes” desencadenan en los materiales combustibles sólidos involucrados, dan lugar a un proceso de **Pirólisis**, que de no detenerse, generará los condicionantes necesarios para producir una inflamación e ignición de sus gases y materiales resultantes.

Los contactos de naturaleza eléctrica flojos y/o defectuosos, alcanzan temperaturas muy elevadas capaces de fundir los materiales metálicos involucrados en ellos, así como provocar la combustión de los materiales combustibles que se encuentren en contacto físico con ellos (*Fig.7*).
